ОЦЕНКА КАЧЕСТВА ПОВЕРХНОСТЕЙ ЛАЗЕРНОЙ ОПТИКИ МЕТОДОМ АТОМНО-СИЛОВОЙ МИКРОСКОПИИ

С. А. Чижик¹, А. П. Шкадаревич², Т. А. Кузнецова¹, А. М. Курганович²

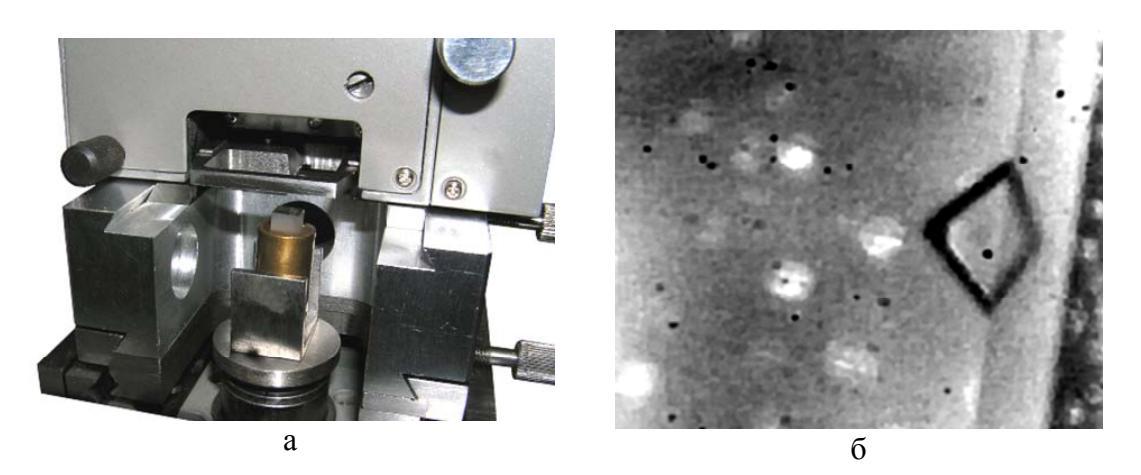
Рис. 1. Оснастка ACM NT-206 для увеличения эффективности измерений: приставка для контроля деталей с повышенными габаритными размерами (а); видеосистема в совокупности с функцией микропозиционирования (б)

Особенности применения ACM в рассматриваемой задаче заключаются в необходимости осуществлять неразрушающий контроль дорогостоящих изделий оптики с высокими габаритными размерами (высота более 20 мм) без их разборки. Это потребовало оснастить базовую модель ACM HT-206 (ОДО «Микротестмашины», Беларусь) дополнительной приставкой, увеличивающей расстояние между предметным столиком и зондом ACM (рис. 1, а). Выбор дефектных участков поверхности для их последующего сканирования производился с помощью оптической системы и микропозиционера NT-206 (рис. 1, б). Сканирование производилось в контактном режиме с использованием зондов (Micromasch Co., Россия).

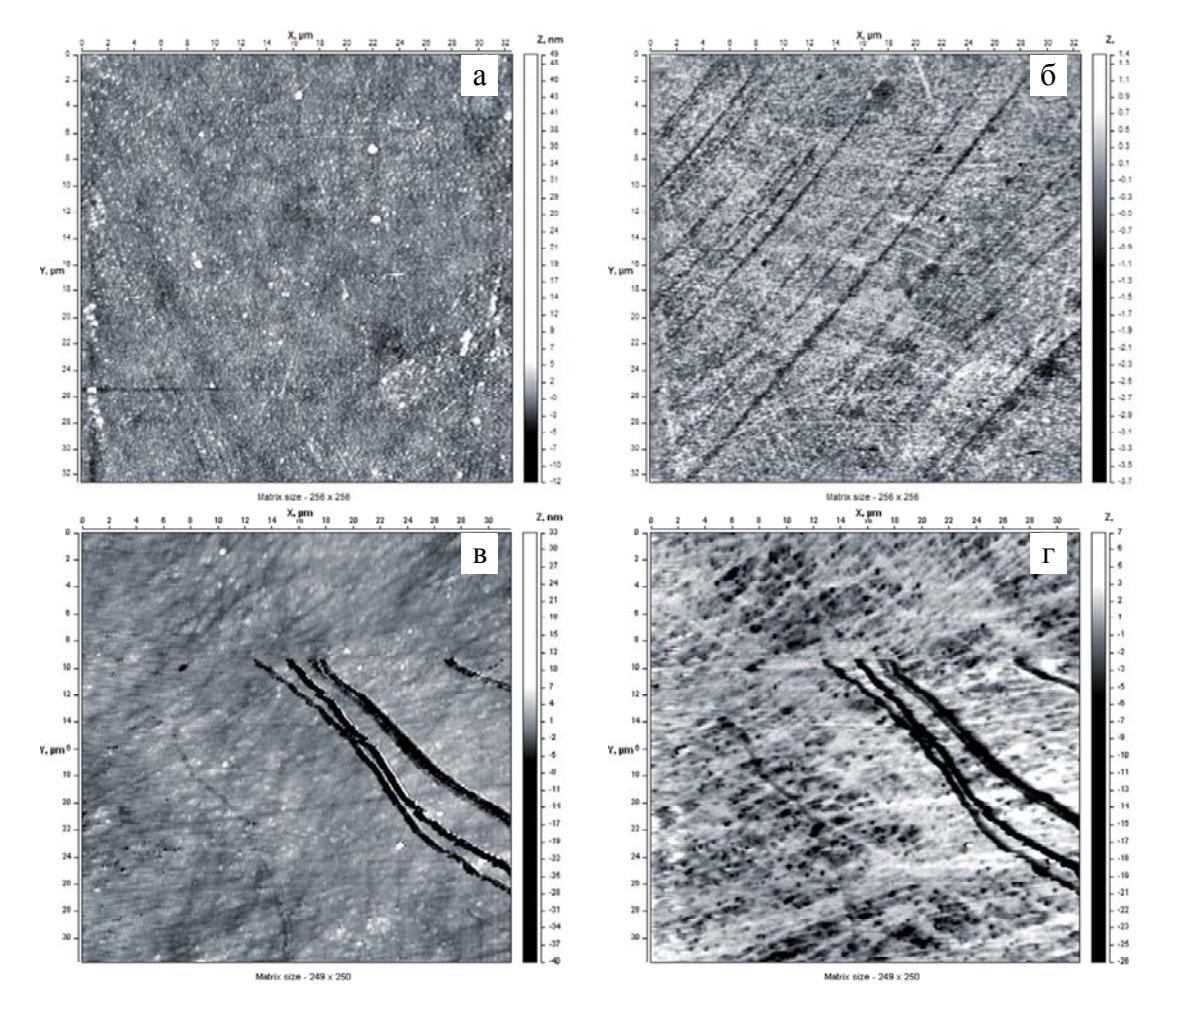
Рис. 2. ACM-изображения поверхности полированого стекла: а, б – бездефектный участок; в, г – участок трещинообразования; а, в – топография; б, г – изображения латеральных сил

Финишная обработка стекол реализует высокую гладкость поверхности (рис. 2, а), при которой среднеквадратическое отклонение шероховатости на участке 32х32 мкм не превышает 2 нм. Можно отметить, что изображение латеральных сил, формируемое при контактном режиме сканирования, отображает следы обработки даже не всегда проявляющиеся на рельефе поверхности. Это связано с высокой чувствительностью консоли зонда к воздействию латеральных сил, неоднородность которых обусловлена механическим активированием поверхности при обработке даже на предыдущих незавершающих этапах действия обрабатывающего инструмента. Дефектность поверхности может формироваться на стадии полирования стекол. На рис. 2 в, г отражены образованные при полировании микротрещины глубиной до 30 нм.

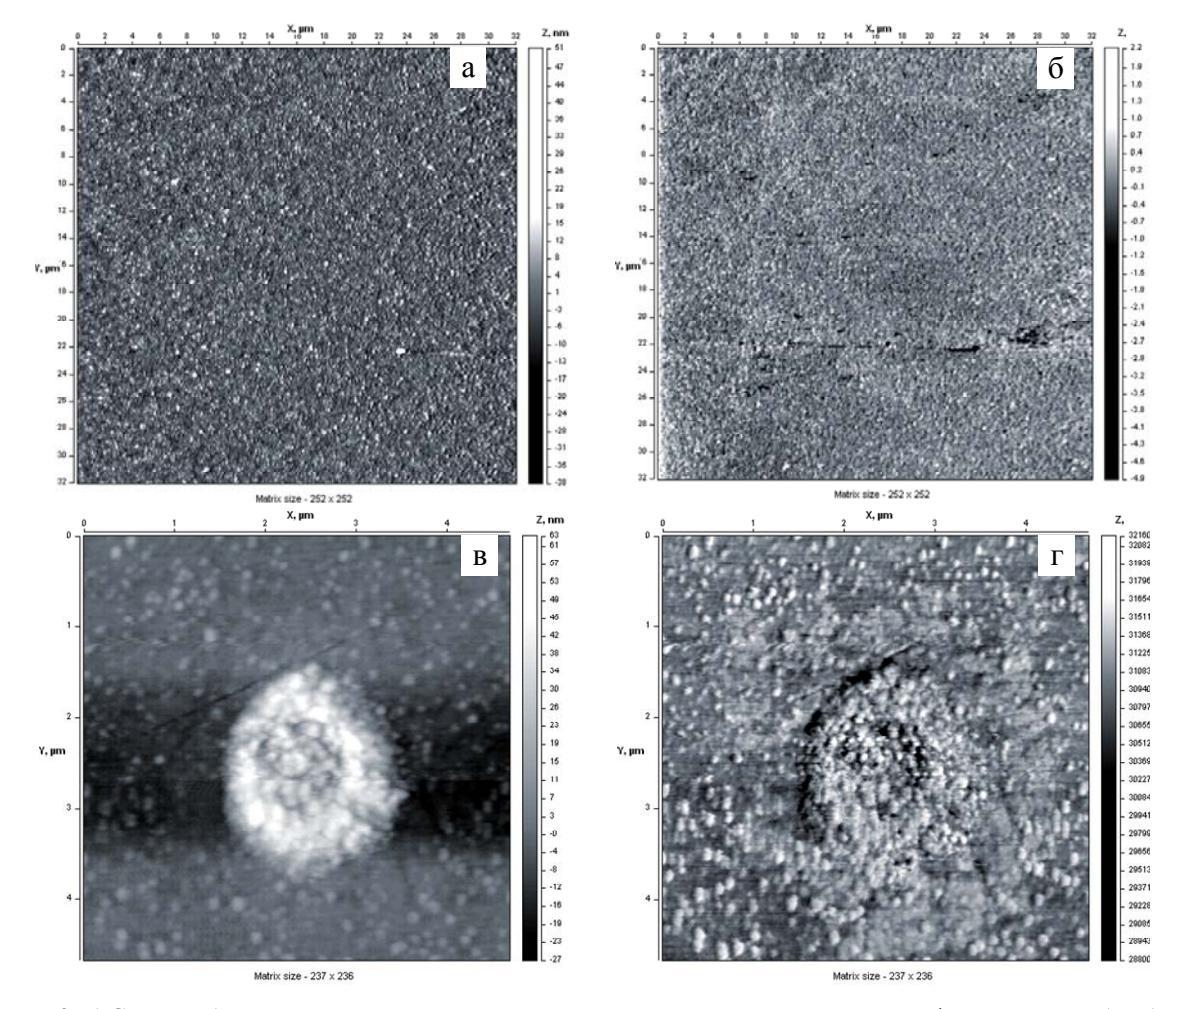
Рис. 3. ACM-изображения поверхностей лазерной оптики с многослойным фильтром. а, б – бездефектный участок; и в, г – дефект в виде микрокластера; а, в – топография; б, г – изображение латеральных сил

После нанесения функционального многослойного покрытия на поверхности обнаруживается кластерная структура поверхности (рис. 3 а, б) с характерным латеральным размером зерен-кластеров до 50 нм и их высотой до 30 нм. Среднеквадратическое отклонение шероховатости при этом увеличивается до 8–10 нм. В целом поверхность является более однородной, так как не проявляются следы обработки. Однако при вакуумном напылении покрытий может иметь место агломерация кластеров оксида. В этом случае образуются микрокластеры с латеральным размером 1–5 мкм и высотой 100–500 нм (рис. 3 в, г). Изображение латеральных сил (рис. 3, г) демонстрирует отличительный контраст зерен выступов на поверхности на фоне базовой поверхности покрытия, которые и образуют микроагломерат. Это может свидетельствовать о том, что кластеры на поверхности имеют природу материала, отличную от базового материала поверхности покрытия. Уточнение химического состава кластеров требует дополнительных исследований.

Наличие данного типа дефектов на исходной поверхности может привести к катастрофическим последствиям при эксплуатации лазерной оптики. Обнаруже-

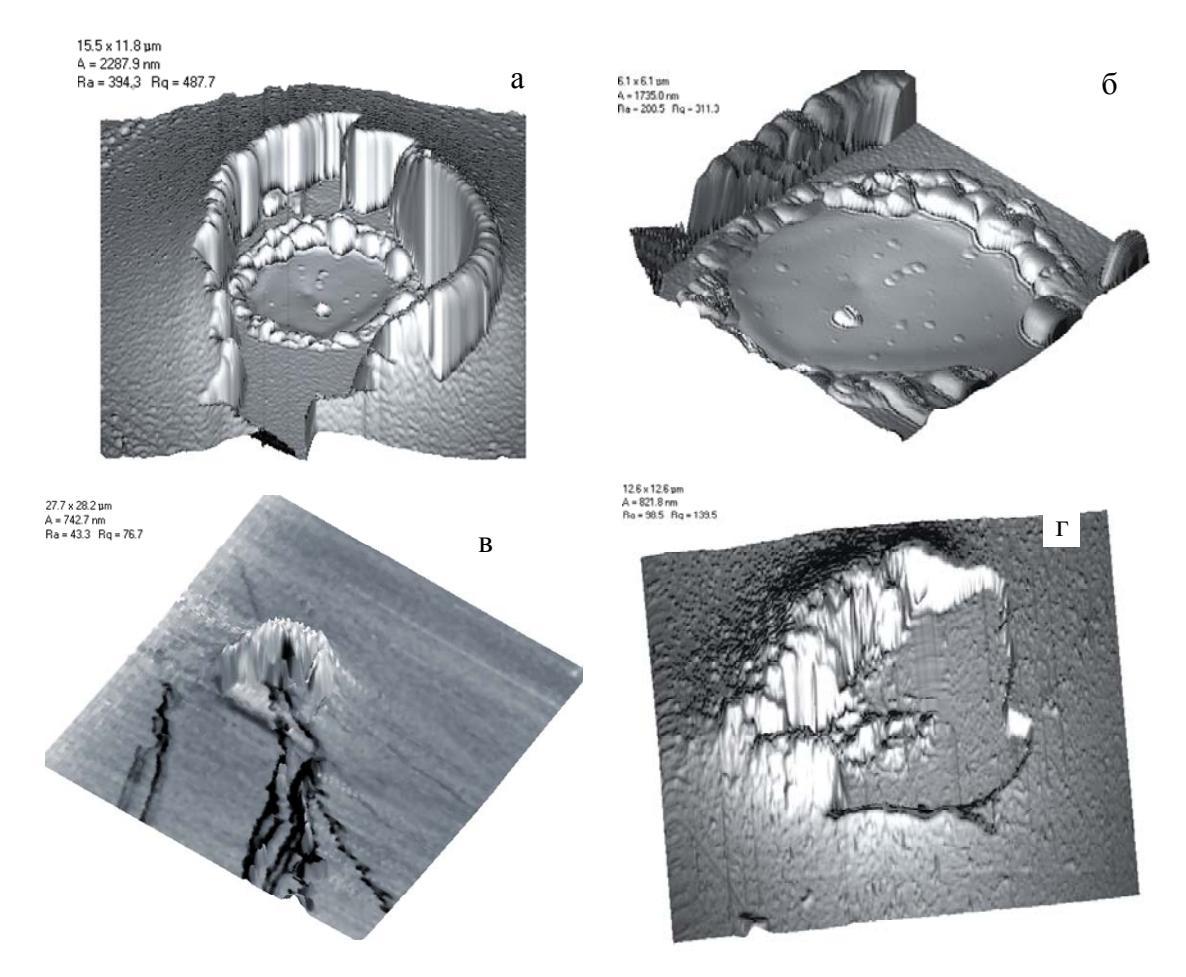
Рис. 4. Различные участки разрушения оптических поверхностей после эксплуатации в лазерном резонаторе

ны локальные разрушения покрытий типа «прожиг» в местах наличия микрокластерных скоплений оксидов. На рис. 4 представлены результаты отображения с помощью ACM характерных участков разрушения покрытий типа «прожиг». Можно предположить, что оптически прозрачные микровыступы играют роль микролинз, концентрирующих энергию лазерного луча. В областях интенсивного локального воздействия луча имеет место вспучивание и хрупкое разрушение покрытия с круговым пятном в центре разрушения (рис. 4, а). Дно дефекта имеет характер оплавленного материала с аморфной структурой (рис. 4, б). Кроме того, от центра разрушения распространяются микротрещины (рис 4, г).

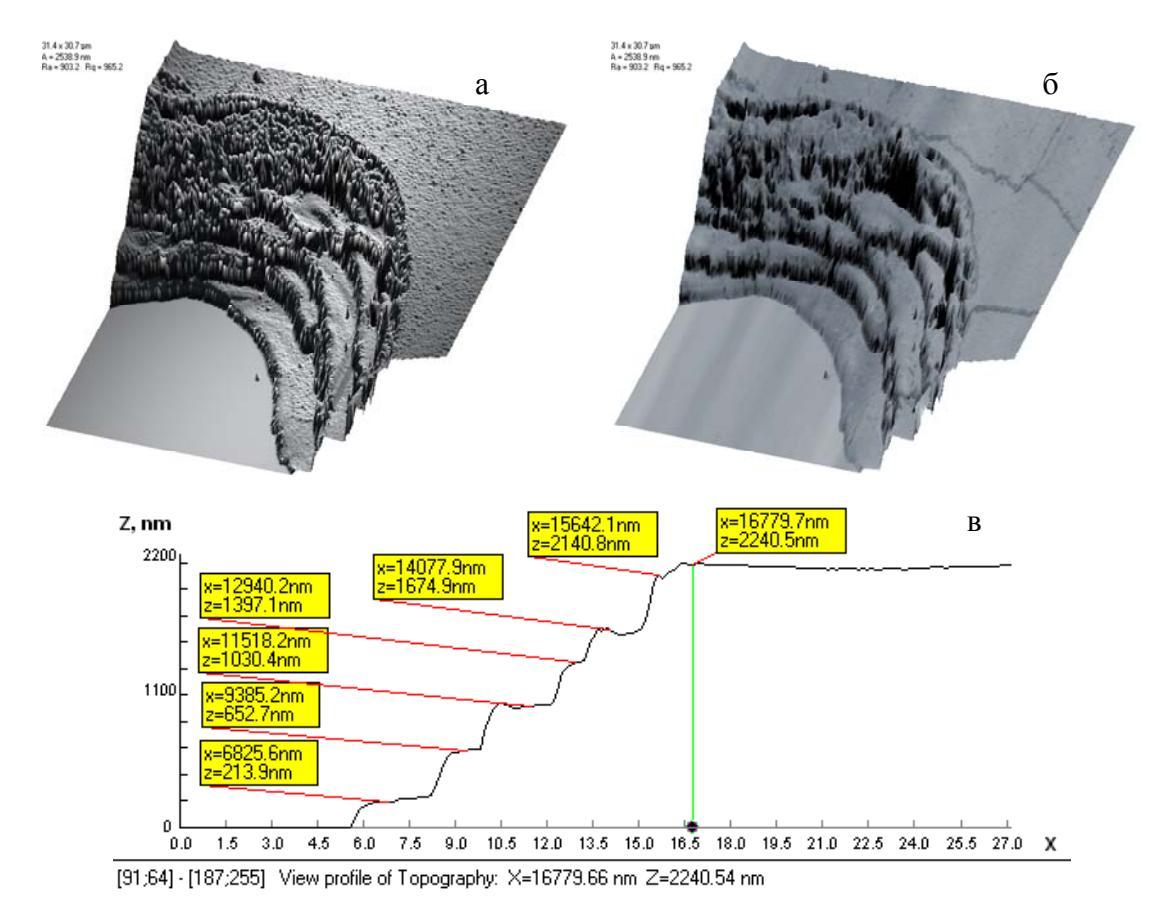
Рис. 5. Отображение многоступенчатого края разрушения: а – 3D-изображение топографии; б – 3D-изображение топографии с наложенным изображением контраста латеральных сил; в – профильное сечение края разрушения многослойного покрытия

Край кратера разрушения имеет ступенчатый характер (рис. 5). Измерение высоты ступеней позволяет оценить толщину нанесенных периодических слоев, которая составила около 400 нм (рис. 5, в). Представлены возможности метода ACM в обнаружении деффектов в начальной стадии еще до проявления их на топографии поверхности (рис. 5). Сравнение изображения топографии без признаков образования трещины как геометрического объекта (рис. 5, а) и изображения латеральных сил (рис. 5, б) с изменением локальных сил трения в местах зарождения трещин демонстрирует существенное активирование поверхностных свойств (например, увеличение работы выхода электронов), предшествующее механическому разрушению.

Таким образом, изображения контраста могут быть эффективны в случае прогнозирования трещинообразования на самых начальных стадиях еще до разрушения поверхностных слоев.
